Die Oberfläche der Oberfläche

Fünf Schadensbilder an der Beschichtung von Estrichen und Bodenbelägen

■ Von Thomas Allmendinger

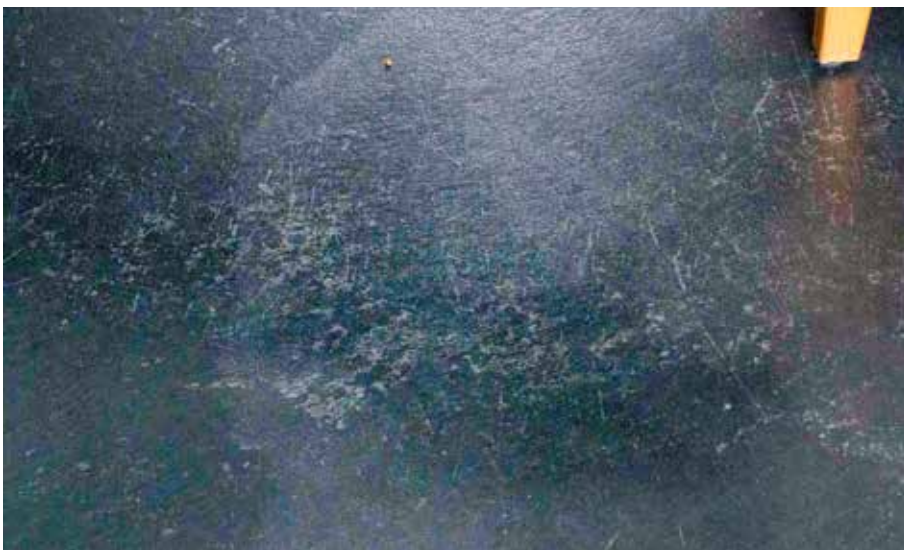
zeitraum zu Verkratzungen der Beschichtung. Diese zeigen sich insbesondere bei dunklen Untergründen deutlich in Form von Weißbrüchen an der Beschichtung (Bild 1). Unerlässlich ist es deshalb, dass bereits bei der Beratung und Angebotsabgabe eine Aufklärung des Bestellers stattfindet, welche dieser dem Auftragnehmer vorzugsweise bei der Angebotsannahme bestätigt. Weiter sollte planerisch berücksichtigt werden, dass Kunstharzbeschichtungen in Bädern zwar als Abdichtung funktionstauglich sind, jedoch eine Verbundabdichtung nach Norm mit der Ausführung von Rand-Dichtungstreifen (zumindest bei Sichtestrichkonstruktionen) kaum herstellbar ist.

(1) Die PUR-Beschichtung eines dunkel eingefärbten Designstrichs wurde nutzungsbedingt beschädigt. Dies zeigt sich durch Weißbruch in der Beschichtung.

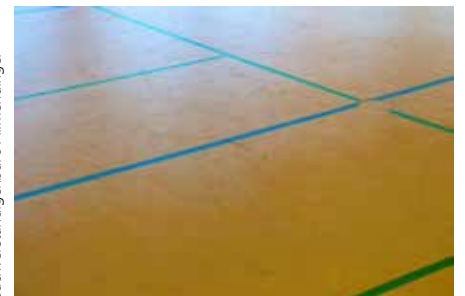
In einer neu errichteten Sporthalle wurde als Oberbelag ein Linoleumfußbodenbelag verlegt, welcher vor Ort mit einer PUR-Versiegelung oberflächenbehandelt wurde. Nach Inbetriebnahme der Sporthalle stellten sich am Bodenbelag Verstrichungen ein, welche sich nicht durch normale Reinigungsmaßnahmen entfernen ließen.

(2) Verstrichungen und Einbrennungen am Bodenbelag, z. B. in der PUR-Beschichtung eines Linoleumbelags, sind in Sporthallen kaum zu verhindern.

Als „Verstrichungen“ werden Abriebreste von Schuhsohlen, Rädern, Gleitern etc. auf Belagsoberflächen bezeichnet. Die Intensität und die Anhaftung der Abriebreste hängen ab von der Belagsoberfläche selbst und dem Material, welches die Verstrichung verursacht hat. Zusätzlich zu den in unterschiedlicher Intensität vorliegenden Verstrichungen kommt es jedoch beim Abbremsen von sich in Bewegung befindenden Objekten und insbesondere beim Abstoppen laufender Sportler dazu, dass die gummierten Sohlen der Sportschuhe (aufgrund der beim abrupten Abstoppen entstehenden hohen Reibungstemperatur) Einbrennungen an der Oberfläche des Belags und/oder der aufgetragenen Beschichtung verursachen (Bild 2). Im Unterschied zu PVC-Bodenbelägen sind Linoleumfußbodenbeläge zigarettenglutbeständig, weshalb Einbrenner lediglich in der PUR-Beschichtung auftreten.

Während Verstrichungen durch eine Grundreinigung entfernt werden können, weisen bereits die Reinigungs- und Pflegeanweisungen von Versiegelungsherstellern für Sportfußböden üblicherweise darauf hin, dass sogenannte „Einbrenner“ dauerhaft sichtbar bleiben. Bei einer Hallennutzung mit schnellen und dynamischen Ballsportarten wie beispielsweise Hand- oder Fußball kommt es allgemein zu deutlich stärkeren Beanspruchungen solcher Sportfußbodenoberflächen. Insbesondere wenn Erwachsene diese Sportarten betreiben, kommt es aufgrund der deutlich größeren Masse der erwachsenen

Es gibt keine Sportbodenbeläge, auch keine Beschichtungen, die keine Unregelmäßigkeiten dieser Art aufweisen würden. Dieser Sachverhalt sollte bereits bei der Planung berücksichtigt werden. Über die Farbwahl eines Sportfußbodenbelags können solche unvermeidbar entstehenden Unregelmäßigkeiten in ihrer Sichtbarkeit minimiert oder auch hervorgehoben werden.

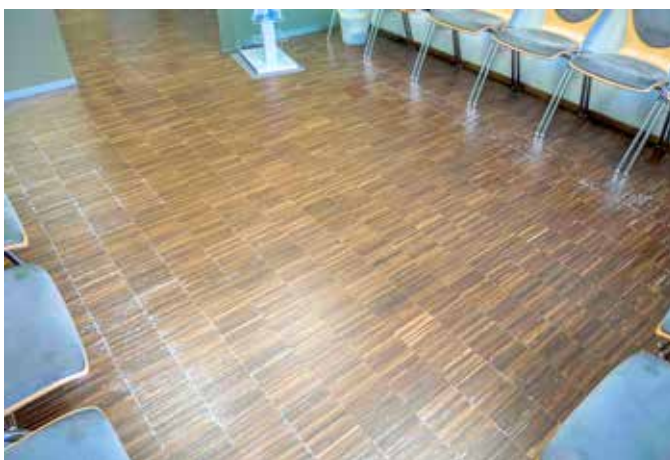
Danach stellten sich negative Veränderungen ein. So kam es zu weißen Verfärbungen zwischen den Lamellen. Während die Sprechzimmer und der Labor- und Verwaltungsbereich der Praxis die optisch negativen Verfärbungen nicht zeigten,

waren der Eingangs- und Kundenbereich sowie v. a. das Wartezimmer besonders betroffen. Bild 3 zeigt die Defizite, welche insbesondere im Bereich der Stühle des Wartezimmers vorlagen.

Die Verfärbungen wurden durch Salz verursacht. Dieses wurde während der vergangenen Wintermonate, über den Gesamtnutzungszeitraum hinweg, von außen eingetragen. An Schuhen anhaftend gelangte das Salz von den die Praxis frequentierenden Patienten zunächst auf die Oberfläche und schließlich auch in die Fugenbereiche des Parketts.

Nachdem das Parkett im Jahr 2017 abgeschliffen worden war, reagierte das in den Fugenbereichen zurückgebliebene Salz mit dem wasserbasierten Lacksystem, wurde mit dem verdunsteten Wasser des Versiegelungsmittels an die Oberfläche getragen, wo es jedoch aufgrund des oberflächlich schneller trocknenden und dadurch schichtbildenden Versiegelungssystems nicht entweichen konnte. Für die Firma, welche die Parkettarbeiten ausführte, war das Salz in den Fugen des Parkettfußbodens vor und während der Schleif- und Lackierungsarbeiten weder erkenn- noch entfernbar. Deshalb kann ein ordnungsgemäßer Zustand nur erreicht werden, indem das sichtbar geschädigte Parkett insgesamt aufgenommen, neues Parkett eingebracht und schließlich der Gesamtflächenbereich erneut bis auf das Rohholz abgeschliffen und neu versiegelt wird.

(3) In einer Arztpraxis wurde das Parkett neu versiegelt. In der Folge entstanden weiße Verfärbungen zwischen den Lamellen aufgrund vorhandener Tausalze.

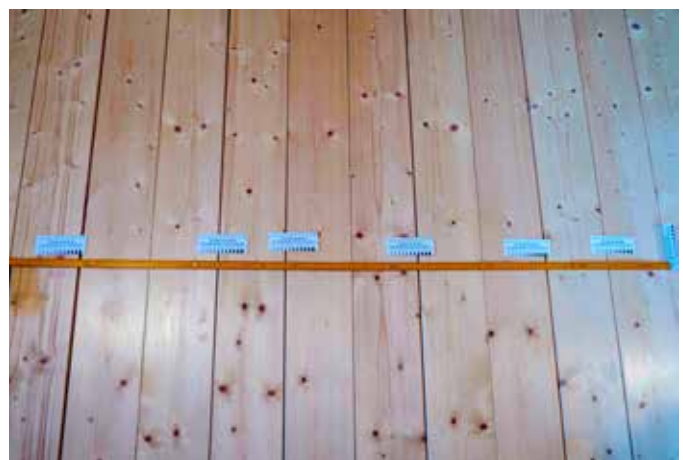
(4) Das Versiegeln mit Wasserlack ist bei genagelten Dielenböden eher ungeeignet. Dadurch können – wie hier – Blockfugen entstehen.

Bild 4 zeigt einen in einer Essküche verlegten Fichten-Dielenboden mit teils starker, unregelmäßiger Fugenbildung. Der Fichtenholzboden wurde auf Lagerhölzer genagelt, geschliffen und mit einem Wasserlack lackiert.

Für das blockartige Auftreten der Fugen ist allerdings das bei einer genagelten Holzfußbodenkonstruktion nicht geeignete Versiegeln der Oberfläche verantwortlich. Die Fugen treten als Blockfugen in unterschiedlichen Breiten auf, da die oberflächlich aufgetragene Versiegelung zwischen die einzelnen Dielen eindringen und leimartig einzelne Elemente miteinander verkleben kann. Dort, wo diese entstandenen „Leimverbindungen“ am schwächsten ausgeprägt sind, entstehen größere bzw. brei-

Vor allem was die Reinigungsfähigkeit der Dielen betrifft, sind diese aufgrund der Bildung der sehr breiten Blockfugen innerhalb des Flächenbereichs als nur eingeschränkt nutzbar zu bezeichnen. Auch durch ein Abschleifen des Fußbodens können die seitlich an den Flanken der Dielen entstandenen Blockverleimungen nicht aufgehoben werden. Dies betrachtet, sollten v. a. genagelte Holzfußböden in der Oberfläche geölt, gewachst etc. werden, auch wenn solche Oberflächenbehandlungen einen größeren Pflegeaufwand voraussetzen. Nur dadurch lassen sich seitenverleimende Wirkungen verhindern, wie sie bei Lacksystemen immer mehr oder weniger stark auftreten.

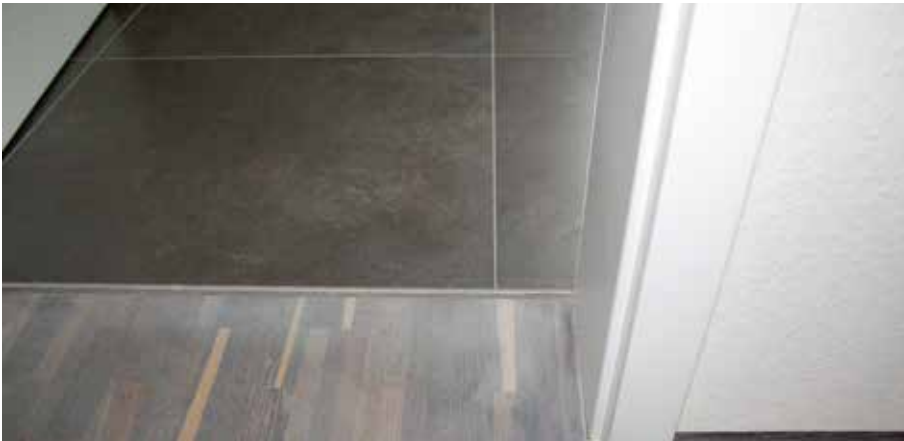
(5) Das farbige Ölen von Parkett kann insbesondere bei Verwendung von Ölen mit Weißpigmenten zu Wolkenbildungen führen.

Generell sind bei reinen Fußbodenölen Weißpigmente schwerer aufzubringen, als dies bei Öl-/Wachs-Kombination der Fall ist, da die Pigmente häufig größer sind als die Poren des Holzes und deshalb auf der Oberfläche aufliegen. Bei Kombinationen werden weiße Pigmente nach dem Trock-

nen durch die aufgetragene Wachsschicht geschützt. Beim notwendigen Auspolieren von rein geölten Parkettfußbodenoberflächen kommt es dann häufig dazu, dass Pigmente ungleichmäßig auf der Oberfläche verteilt werden und Wolkenbildungen entstehen, welche auftraggeberseitig nicht akzeptiert werden (Bild 5).

Um solche negativen Sachverhalte weitgehend zu minimieren, wird von Herstellern farbiger Fußbodenöle gefordert, die Oberfläche vorab zu wässern, um eine gleichmäßige Pigmentierung zu erreichen. Generell sollten jedoch Auftragnehmer ihre Auftraggeber auf die Tatsache hinweisen, dass u. a. aufgrund unterschiedlich beschaffener Oberflächen des Holzes auch bei bestmöglicher Durchführung der Arbeiten Unregelmäßigkeiten in Form von stärker und schwächer gefärbten Teilbereichen unvermeidbar sind. ■
